永田保育所 配置図

永田保育所 現況写真 (平成 25 年 1 月 8 日)

永田保育所 棟別診断の結果

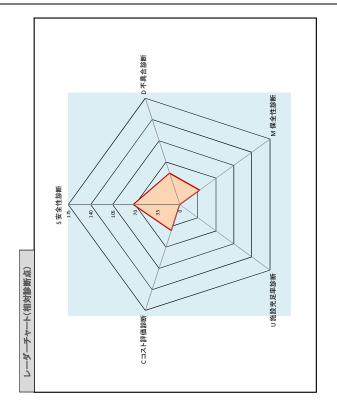
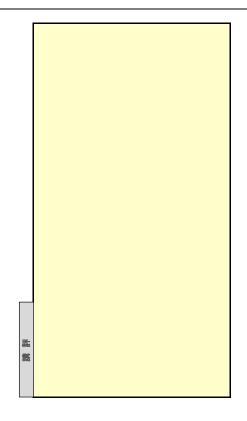
永田保育所 総合診断表(出力イメージ)

大項目 中項目				l		l		
ш		無影響所與四		40.00	1	中间	皇天際題	東田東
			4-7.6	多馬点	自有	参 斯点		(土円)
81 建物		1 耐震診断·耐震改修	Ξ	5	-	2	1s值不明	1,850
安		1 避雷針	Н3	3	8.0	2.4		0
35 Ar 6 3	S2.1 耐火安全性 ***	1 延焼防止	H2	-	-	-		0
安全性	-	1 避難路確保	H2	-	-	-		0
	S2.3 消火安全性	1 消火活動・経路確保	H2	-	-	-		0
	S3.1 空気質安全性	1 空気質安全性の確保	H2	-	8.0	0.8	空気質測定	0
SVA		1 水質安全性の確保	H2	-	0.8	0.8		0
83 生活	活 S3.3 傷害・損傷防止性	1 付帯施設事故防止性	H3	3	8.0	2.4		0
福売	安 83.4 右害物的神经柱	1 アスベスト排除	H2	4	-	4		0
Ħ		2 PCB排除	H5	1	-	1		0

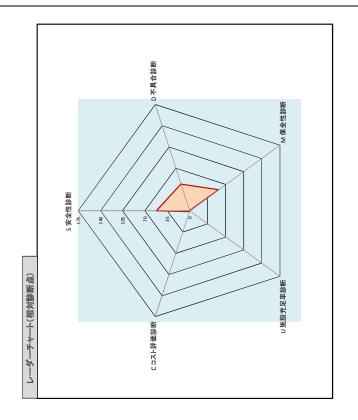
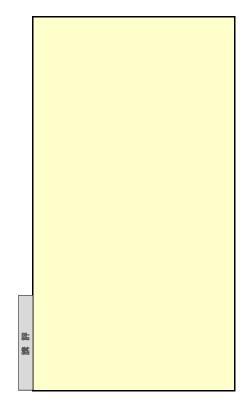
中村児童館・高齢者憩いの家 総合診断表 (出力イメージ)

· ***	東田順	(井田)	0	0	0	0	0	0	0	0	0 0	0	0	0		0		0	0	0	0	0	27	0	0	0	0	0	0	0	27		0	0	•	\	243	186	61	491		出	0	27	491	0	0	518	
	重要票据		1s值不明										エレベーター無										ALCn'ネル目地:	排煙水"レータ: 一部動作不良有																									
	自作	零馬点	1	0.8	3	-	-	0.8	0.8	2.4	- -	-	3.5	16.3	51.9	1	1	0.8	1	-	0.8	3	4	2.4	0.8	9.0	7.0	9.0	0.8	0.8	20.1	44.0	- 0	0.9	0.0	0.0	3.2	2.8	2.4	12.8	56.0	干干	0.00	0.05	0.85	0.00	0.00	0.89	1.56
监备	本無	=13	-	0.8	-	-	-	8.0	8.0	8.0	-[-	-	0.7			-	-	0.8	-	-	8.0	-	8.0	8.0	0.8	0.6	0.7	9.0	8.0	8.0			- 6	0.9	9	0.0	0.8	0.7	8.0										
性能够	当	WW WITH	-	-	3	-	-	-	-	3		-	2	19		-	-	1	-	-	1	3	2	3	1	1	1	-			24			-	,	- -	- 4	4	3	16									
	かしード	7 V-F	H2	H5	23	H2	H2	H2	H2	£ :	운 또	Ê	Ξ			F5	F5	F5	F5	F5	F5	F3	F1	F3	F5	F5	F5	F5	£ 1	£ £			R5	R5	č	5 4	22	R2	R3										
	信息物所从回		1 耐震診断·耐震改修	1 避雷針	1 延焼防止	一層無路痛床	1.消火活動·発路確保	一空気質安全性の確保・・・・・・・・・・・・・・・・・・・・・・・・・・・・・・・・・・・・	1 水質安全性の確保	1 付帯施設事故防止性	1アスペスト排除 2 PCB推除	A TOOP A	1 パリアフリー対応性			1 経過年数	2 耐用年数(償却)	3 設備の耐用年数	1 基礎の不具合現況	2 躯体の不具合現況(RC造)	3 土台,柱,梁などの不具合現況(W.S造)	1 陸屋根の不具合現況	2 外壁の不具合現況	3 開口部の不具合現況	1 天井の不具合現況	2 内壁の不具合現況	1 外階段・煙突等の不具合現況	2 広告塔、吊り看板の不具合現況	1 電気設備の不具合現況 ************************************	2 版 版 政 庫 の 小 美 市 現 沈 3 防 災 設 備 の 不 具 合 現 況			1 建築基準法における適法確認。その他の注目における適法確認	1 消防法における適法確認	一日 女 日子・コーナー 一名 女 田・	- 米米別においる固定電影1 米中格本の単格	1竣工図書の管理	2 履歴図書の管理	1 建築確認申請書(副本)の管理			申項目
